## Avaliação Ambiental Rápida da Lagoa do Açú - PELAG/Campos dos Goytacazes-RJ

## RapidEnvironmental Assessment of Lagoa do Açú - PELAG/Campos dos Goytacazes

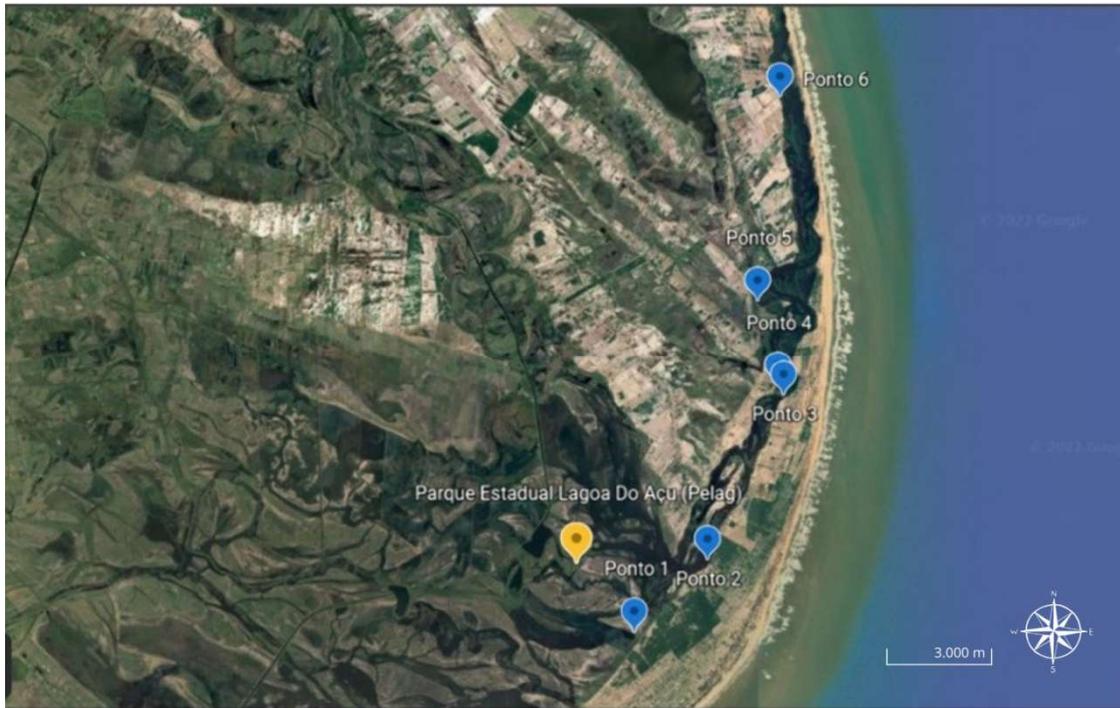
Figura 3: Pontos de coleta de dados na área de estudo – Parque Estadual da Lagoa do Açú. (Fonte: Google Earth, Maio de 2022).

Com os dados de georreferenciados, pode-se fazer a marcação dos pontos analisados em campo, assim como mostra a figura 3, que ilustra os 6 pontos visitados, mostrando caracterização da qualidade ambiental e interferências ambientais na lagoa do Açú. A partir dessa análise de satélite, podemos identificar inúmeras áreas de pastagem, algumas propriedades privadas com atividades agrícolas.

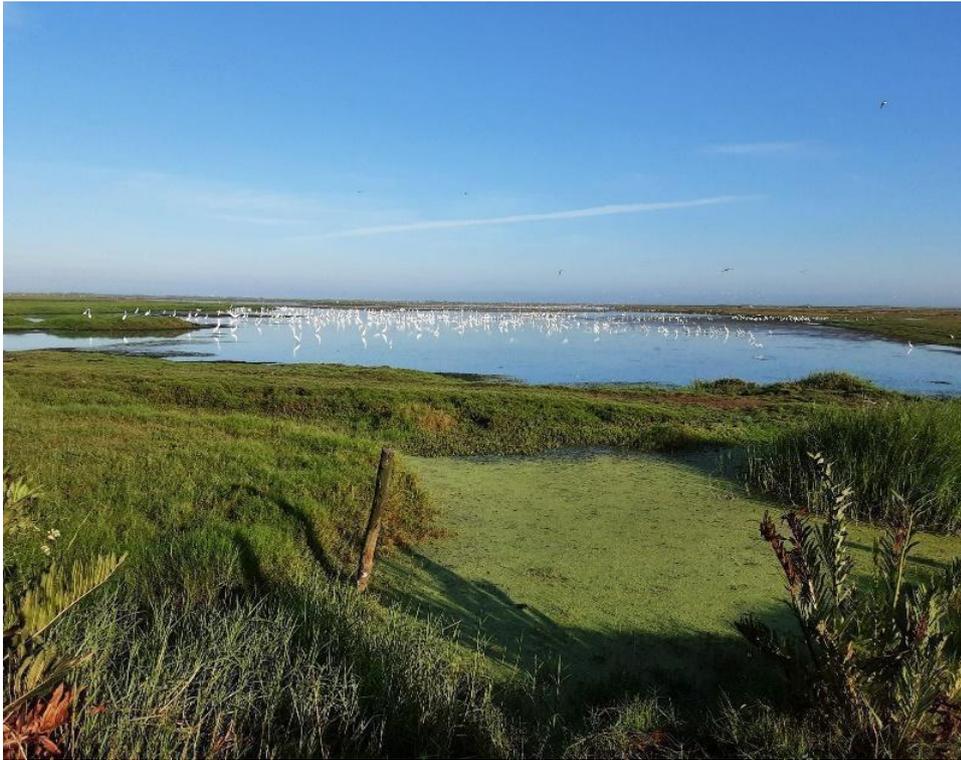
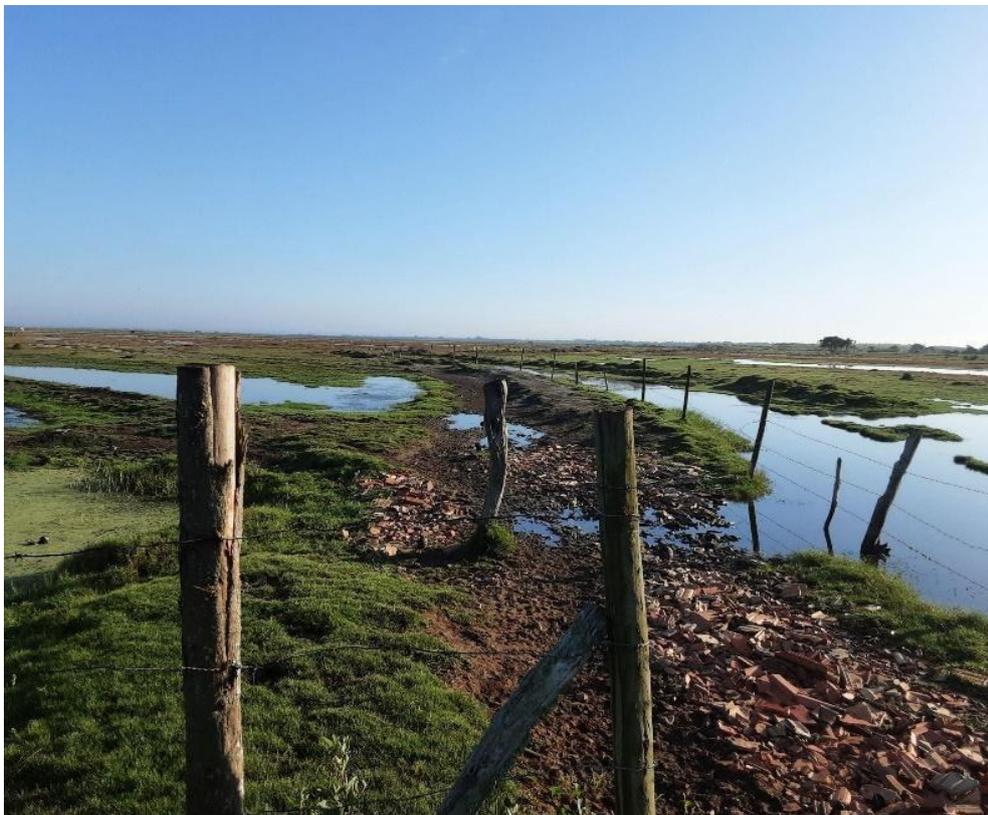
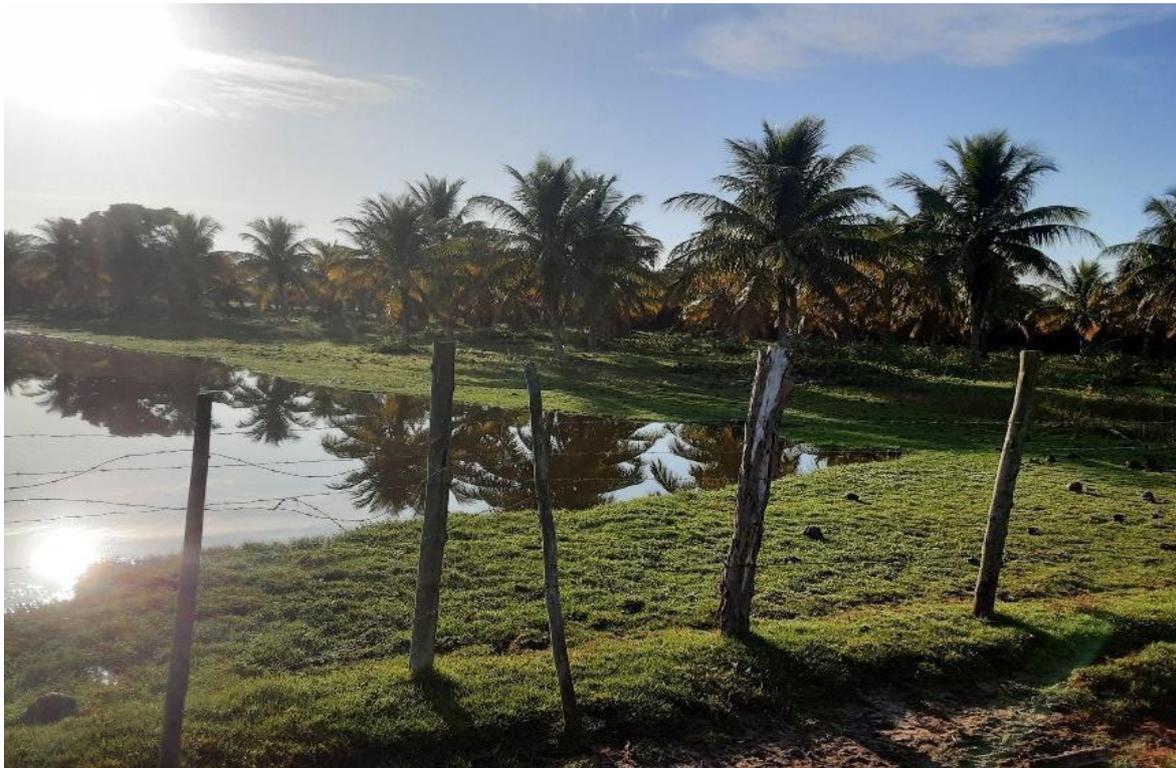
O ponto 1 foi a primeira área a ser analisada. É uma área de banhado com bastante presença de vegetação e de inúmeras garças, como demonstrado na figura 4a e 4b. Também pode-se notar a presença de muitos entulhos na beira da lagoa, misturados à vegetação. Na figura 4c temos a presença de uma plantação de coqueiros, e vegetação aparentemente saudável.

Figura 4a. Ponto 1. Foto: Jhones da Silva Lima, 2022.

Figura 4b. Ponto 1. Foto: Jhones da Silva Lima, 2022.

Figura 4c. Ponto 1. Foto: Jhones da Silva Lima, 2022.

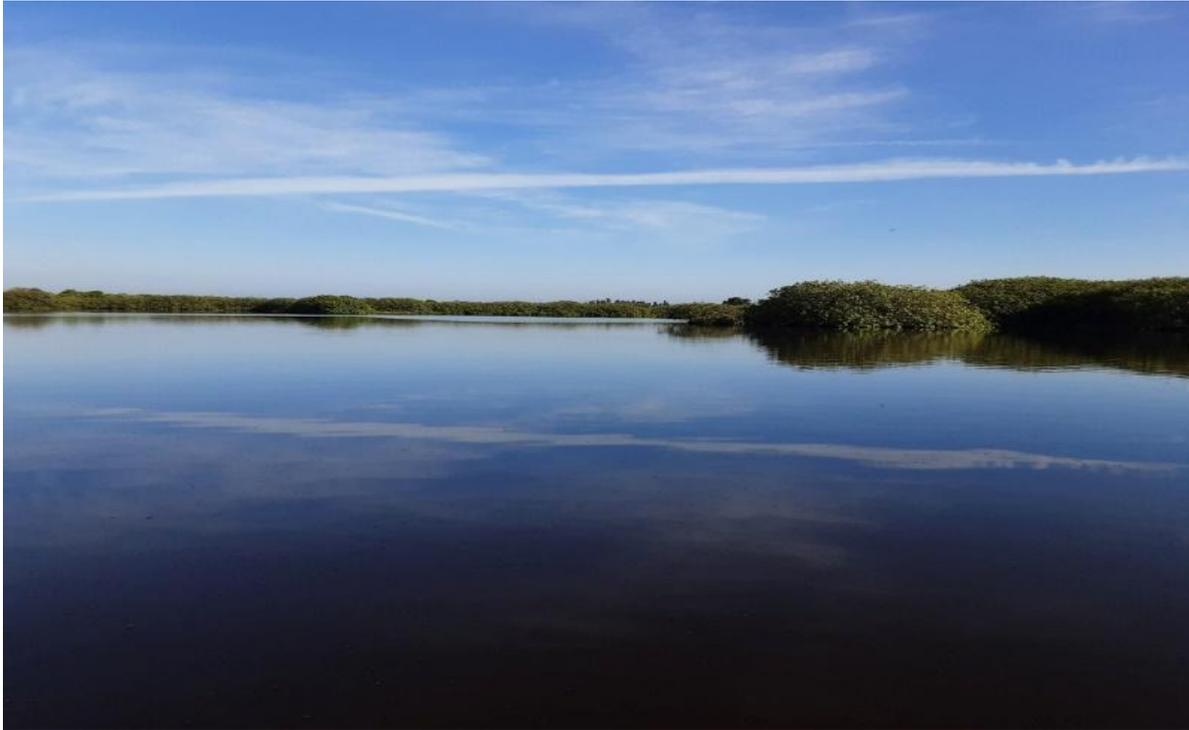
Figura 5a. Ponto 2. Foto: Jhones da Silva Lima, 2022.

O segundo ponto é a Canoa Virada, muito utilizado no Parque Estadual da Lagoa do Açú (PELAG) por pessoas que praticam esportes náuticos, como por exemplo: caiaque e stand up paddle. É também muito utilizada por banhistas no período de veraneio, a utilização dessas áreas para esporte e lazer abre espaço tanto para uma melhora do local, tendo mais atenção como um lugar turístico recebendo uma melhor infraestrutura para receber os visitantes para os cuidados da região, como também o desgaste do meio ambiente com o despejo de lixo em lugares indevidos ou prejudicando a lagoa afetando os animais que habitam essas áreas. É uma parte da lagoa muito ampla, com bastante vegetação (figura 5a).

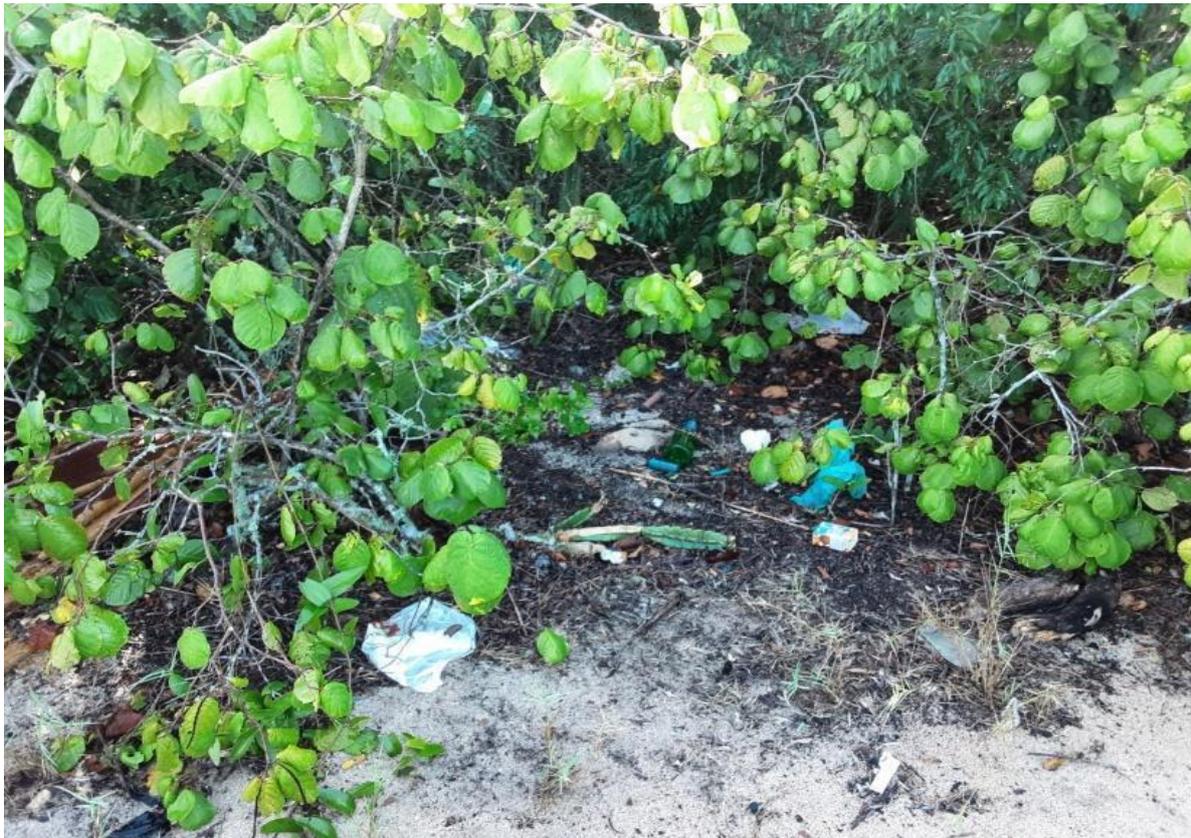
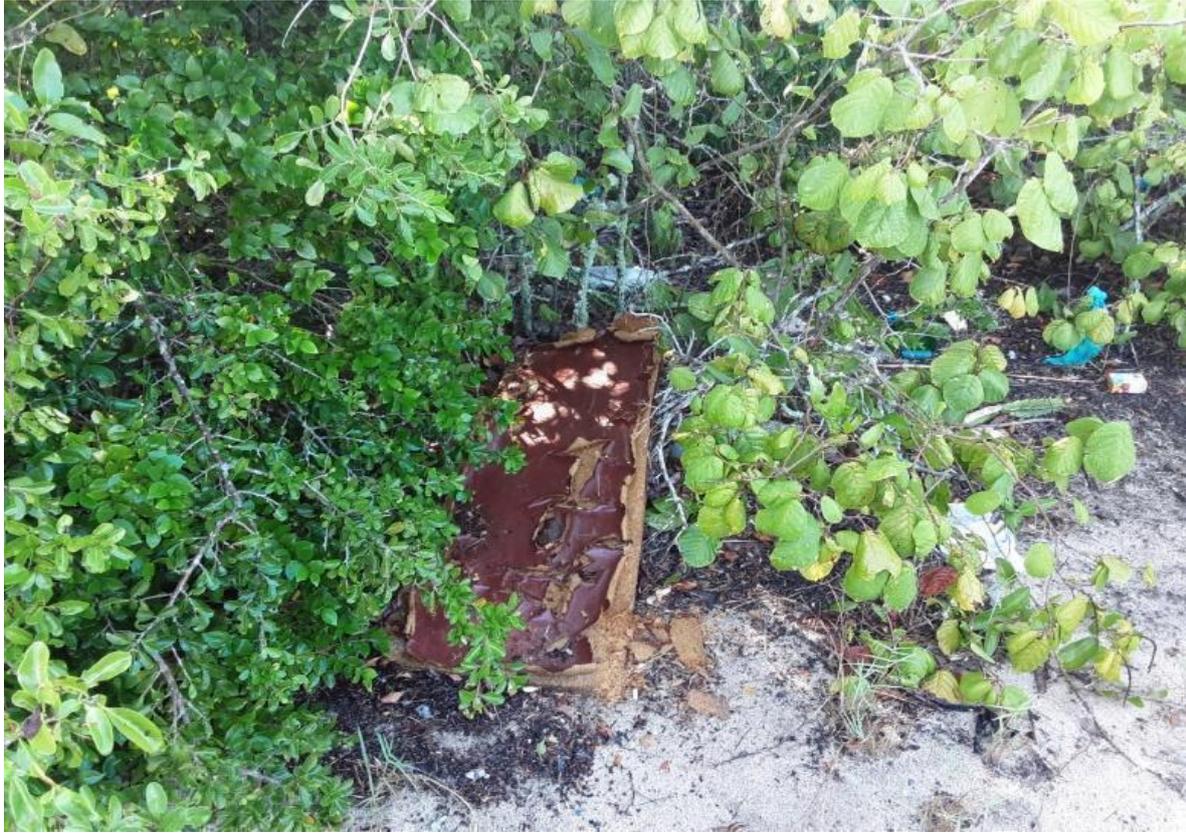
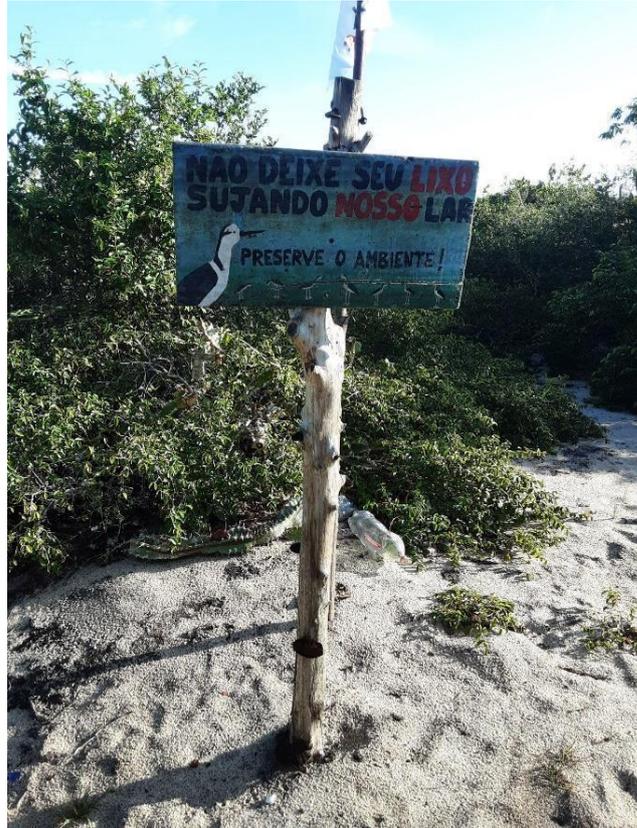
Pode-se observar na figura 5b e 5c, presença de muito lixo na mata. Apesar de terem placas pelo parque com o aviso de não jogar lixo no chão (figura 5d) podemos presenciar, logo atrás de uma dessas placas, resíduos sólidos jogados incorretamente na restinga. As garrafas PETs são um grande problema para o meio ambiente, pois, segundo o Ibama [s.d.], levam de 200 a 600 anos no processo de degradação, podendo influenciar a perda de biodiversidade. “Impactos do lixo em ambientes marinhos e costeiros incluem danos à biota, prejuízos às atividades de pesca e a degradação de ambientes costeiros” (PORTZ et al. 2011).

Figura 5b. Ponto 2. Foto: Jhones da Silva Lima, 2022.

Figura 5c. Ponto 2. Foto: Jhones da Silva Lima, 2022.

Figura 5d. Ponto 2. Foto: Jhones da Silva Lima, 2022.

Dessa forma, o nível de danos ambientais no Parque Estadual da Lagoa do Açú, de acordo com o método de RAMOS et al. (2012) teve como o seguinte resultado: Péssimo (tabela 1). Desse modo, o nível e quantidade dos problemas encontrados durante o campo e de acordo com as avaliações, é perceptível que medidas se fazem necessárias, com certa urgência, para melhorar a qualidade ambiental e garantir a conservação do Parque Estadual da Lagoa do Açú. A compactação do solo resulta em inúmeros problemas, como por exemplo na diminuição do crescimento das raízes em profundidade, tornando plantas suscetíveis à morte em períodos curtos de seca, e contribui para o processo de erosão hídrica do solo (MACHADO, P. L. O. de A., 2013). Dessa forma, é necessário se ter uma fiscalização e o controle do tráfego de veículos pelo PELAG. É de extrema importância a conscientização de turistas e banhistas a respeito do lixo descartado dentro do Parque. Projetos de conservação e orientações para o uso adequado do PELAG fazem-se necessários, como o aumento de placas informativas ao longo do Parque e o aumento de pontos de coleta de resíduos sólidos.

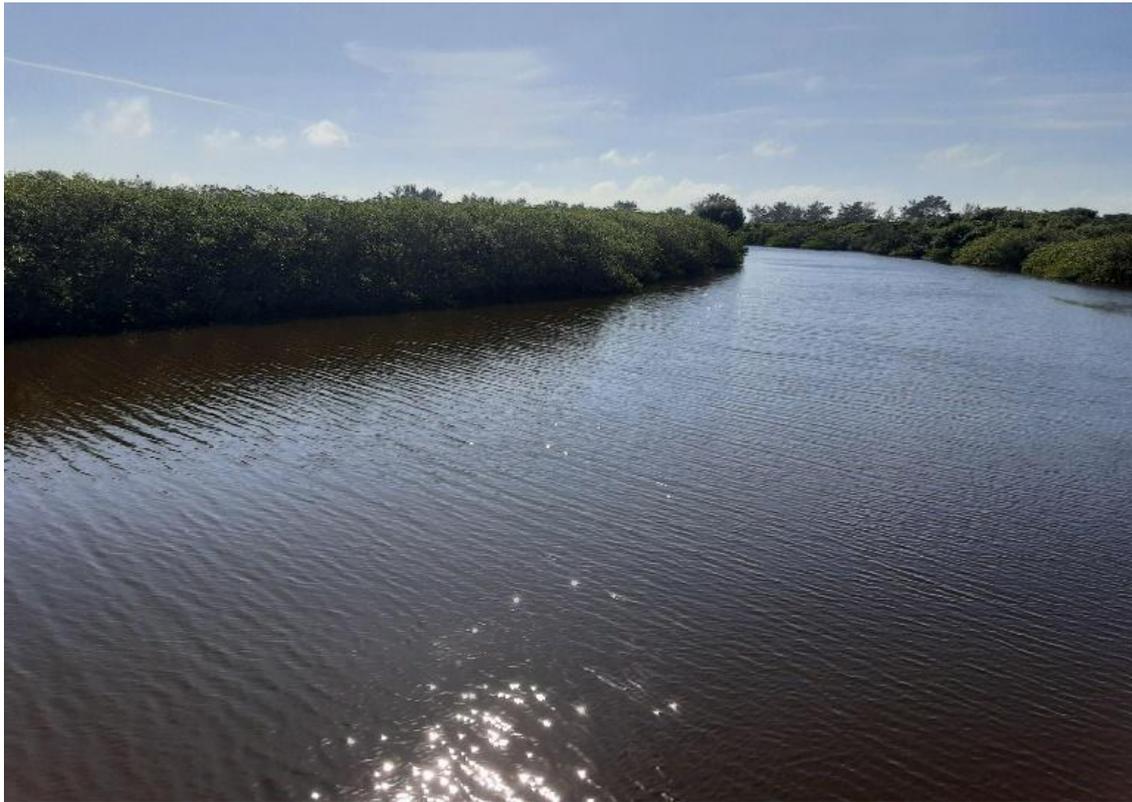
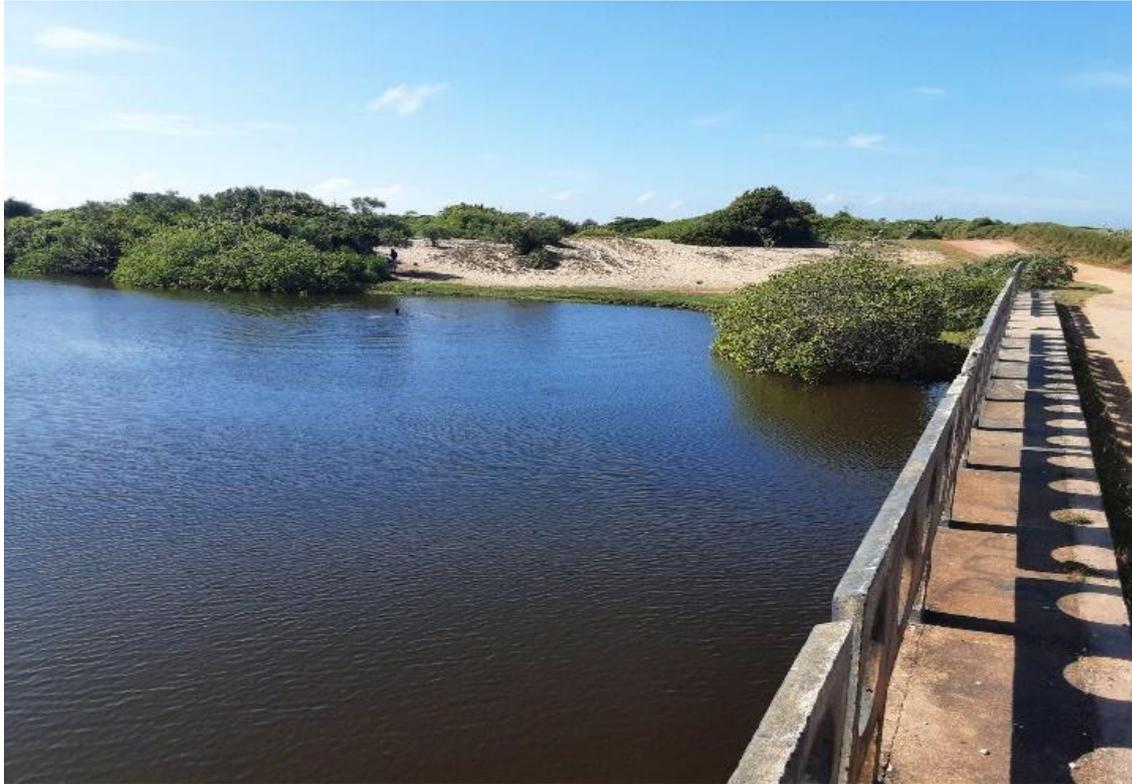
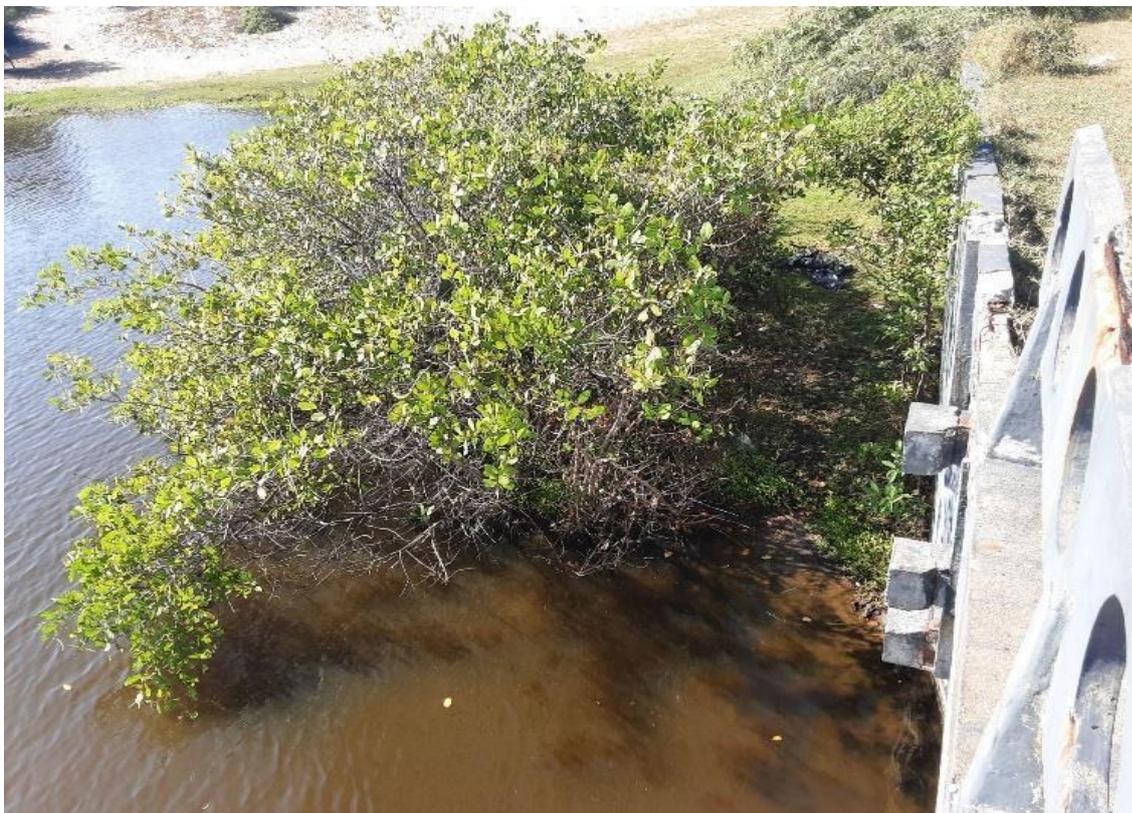
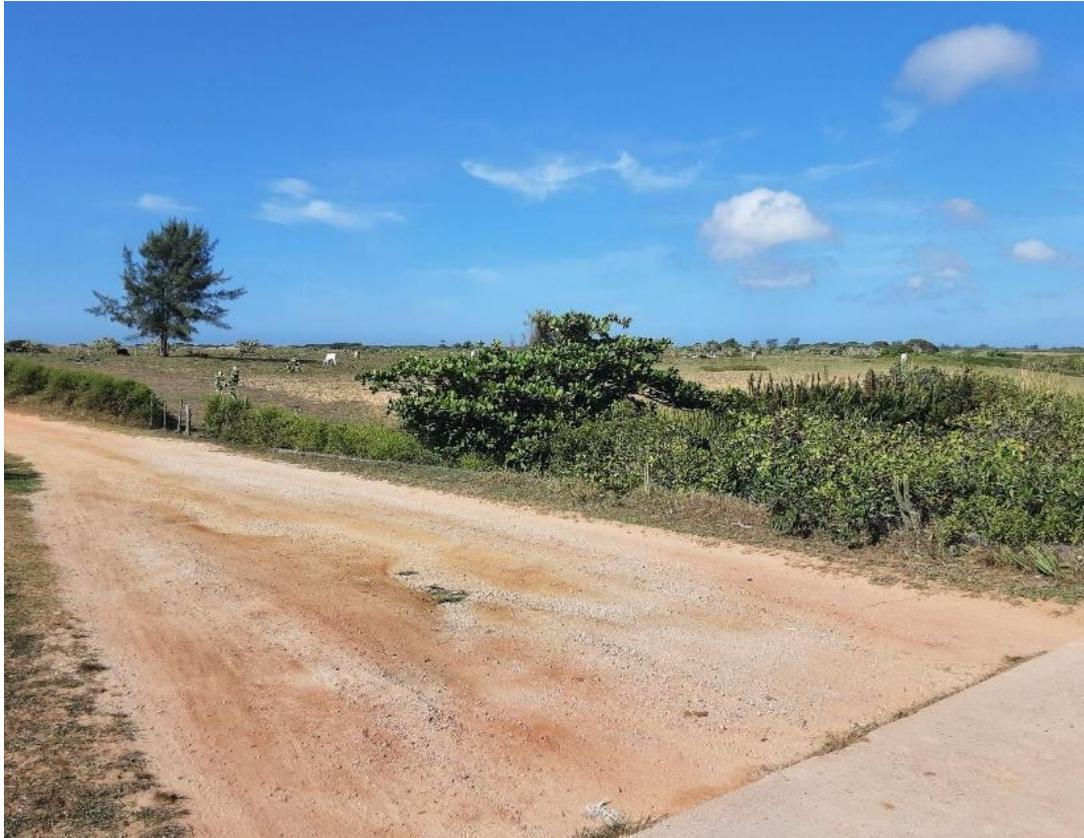
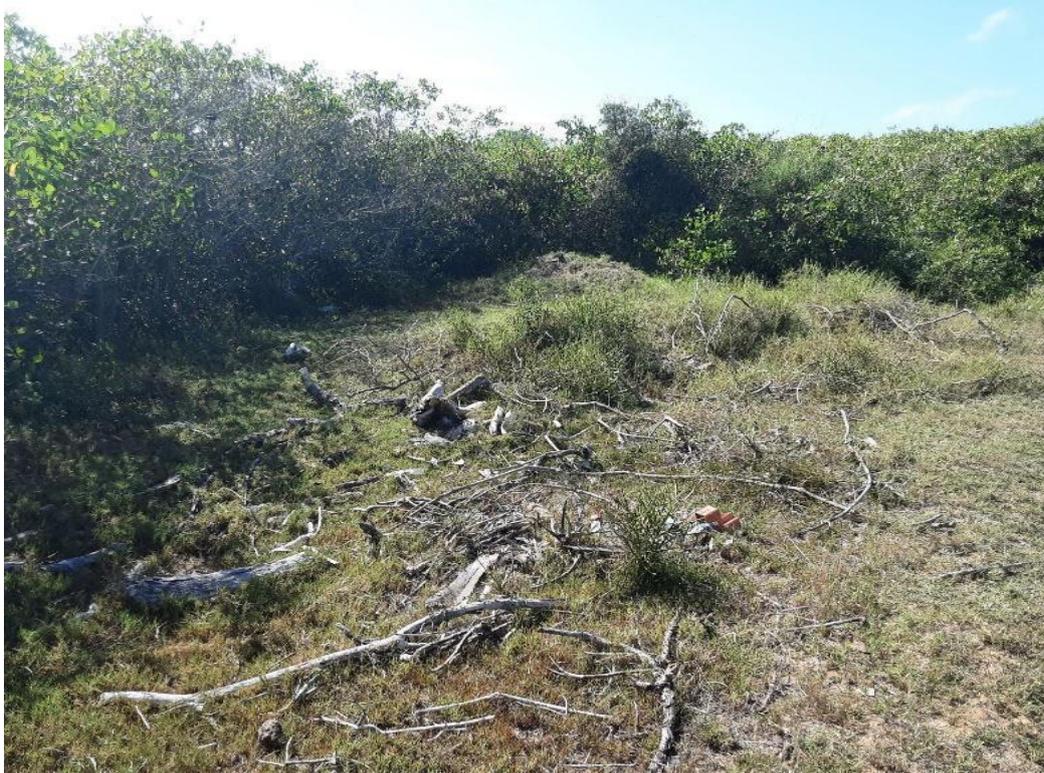
O terceiro ponto a ser observado é o Maria Da Rosa, que é um ponto muito frequentado por banhistas e praticantes de esportes e de ecoturismo. Nessa área também é comum o uso de caiaque e stand up paddle. A área de acesso pelo Farol de São Tomé, ultimamente tem sido difícil pelos processos erosivos costeiros, que não permite a passagem de carros e bicicletas, somente a pé. Esse ponto é cercado de vegetação nativa, como pode-se notar nas figuras 6a e 6b e, sob a ponte, existe uma área de mangue (figura 6c), que é uma área perto de residências, enfrentando problemas de descarte de lixo. Na figura 6d, podemos observar a presença de gado, já que existem algumas propriedades privadas no PELAG que são utilizadas para pastagem. Essa criação de gado no terreno do PELAG pode contribuir para a compactação do solo, pois, de acordo com Marchão et al. (2009, p. 2) “a compactação do solo pelo pisoteio animal, agravada pela remoção da vegetação pelo pastejo, pode diminuir a taxa de infiltração, aumentar a erosão e reduzir o crescimento radicular das plantas.” Na figura 6e, foram encontrados resíduos de descarte de lixo, galhos e troncos.

Figura 6a. Ponto 3. Foto: Jhones da Silva Lima, 2022.

Figura 6b. Ponto 3. Foto: Jhones da Silva Lima, 2022.

Figura 6c. Ponto 3. Foto: Jhones da Silva Lima, 2022.

Figura 6d. Ponto 3. Foto: Jhones da Silva Lima, 2022.

Figura 6e. Ponto 3. Foto: Jhones da Silva Lima, 2022.

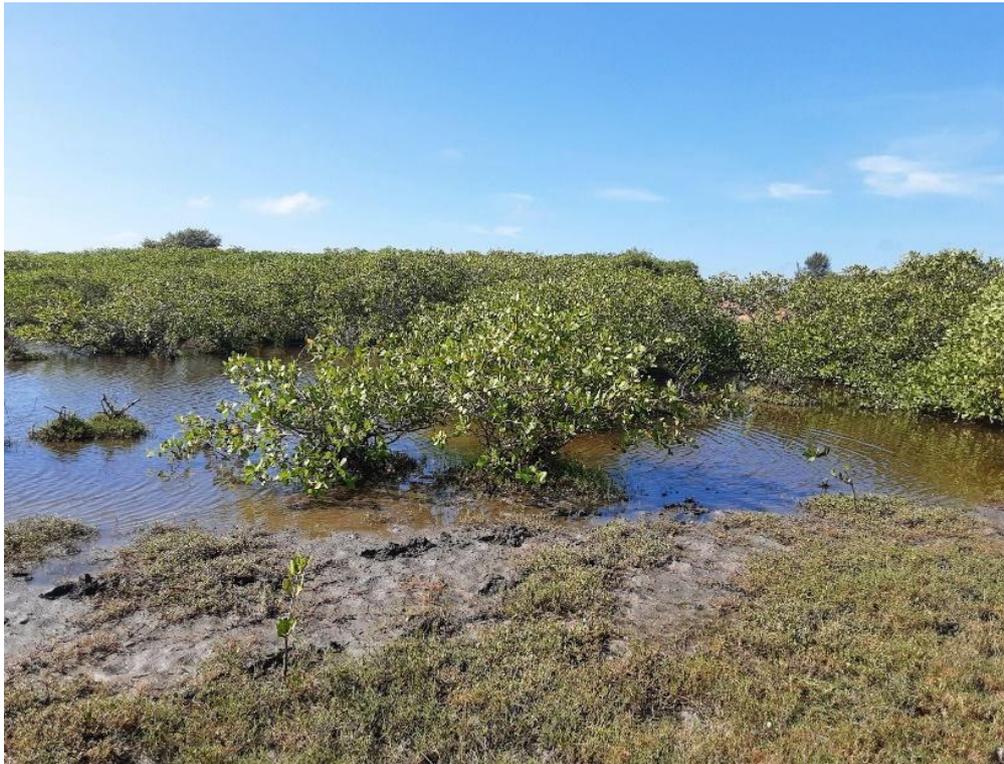
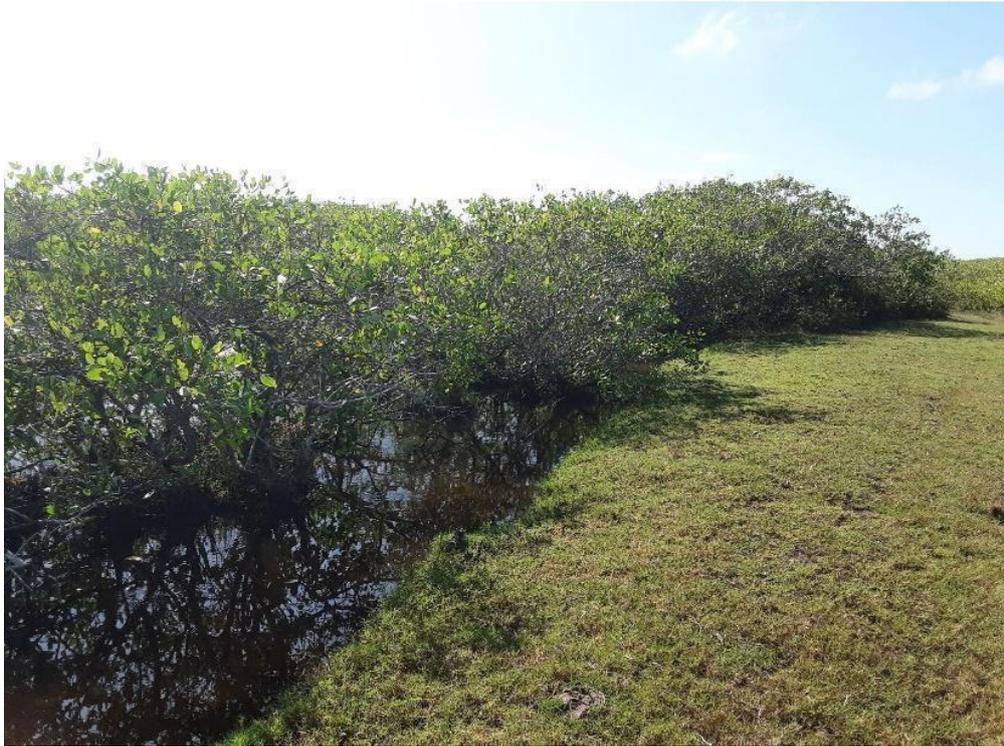
No quarto ponto, ainda na área Maria Da Rosa, temos a área de mangue (figura 7a e 7b). Os manguezais são fundamentais para a biodiversidade e no ecossistema global, pois possuem participação na questão de ciclagem de nutrientes, possuem importância socioeconômica, além de abrigarem inúmeras espécies marinhas (NANNI, H. C. et al., 2005). “A riqueza biológica dos ecossistemas costeiros faz com que essas áreas sejam os grandes “berçários” naturais, tanto para as espécies características desses ambientes, como para peixes e outros animais que migram para as áreas costeiras durante, pelo menos, uma fase do ciclo de sua vida” (Departamento de ecologia, IB - USP, [s.d.]). Foi observado na visita de campo que as áreas de mangue costumam ser muito impactadas pela atividade humana, já que pessoas utilizam áreas próximas ao mangue para banho e lazer e, com isso, também ocorre a produção de lixo perto dos mangues.

Figura 7a. Ponto 4. Foto: Jhones da Silva Lima, 2022.

Figura 7b. Ponto 4. Foto: Jhones da Silva Lima, 2022.

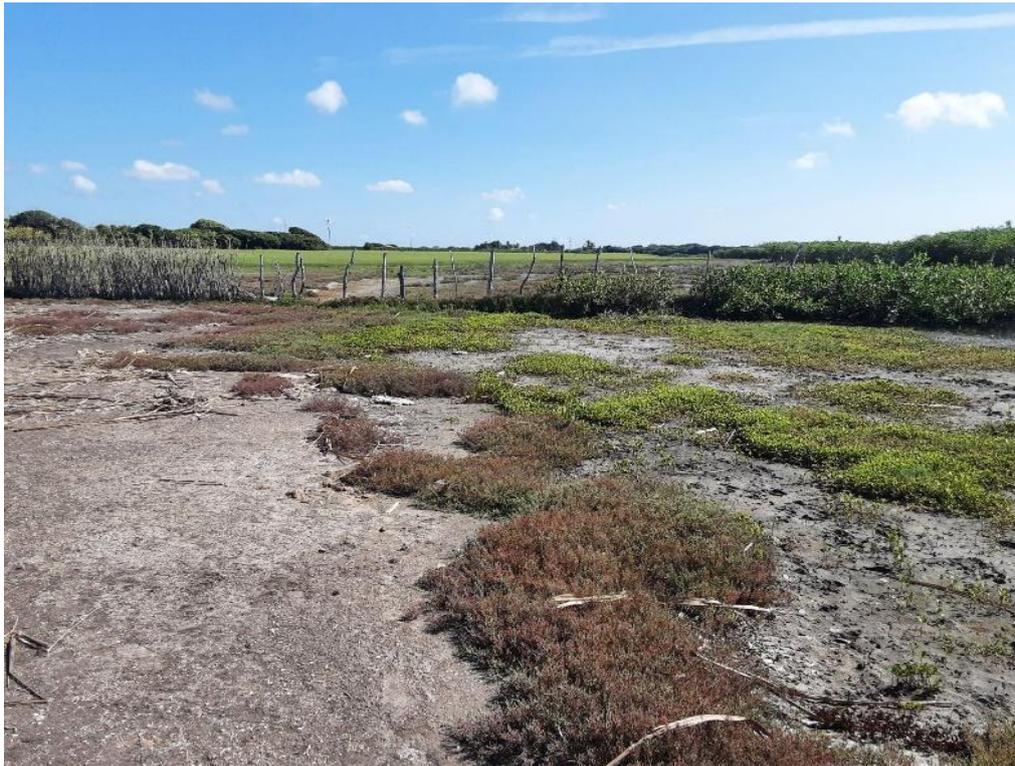
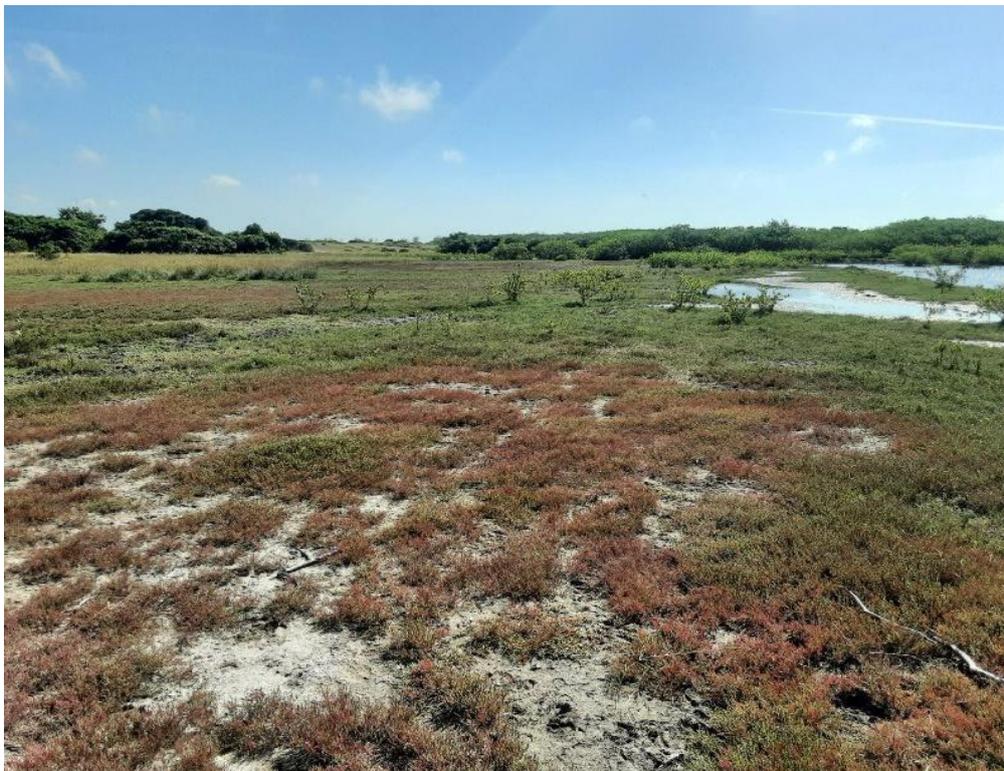
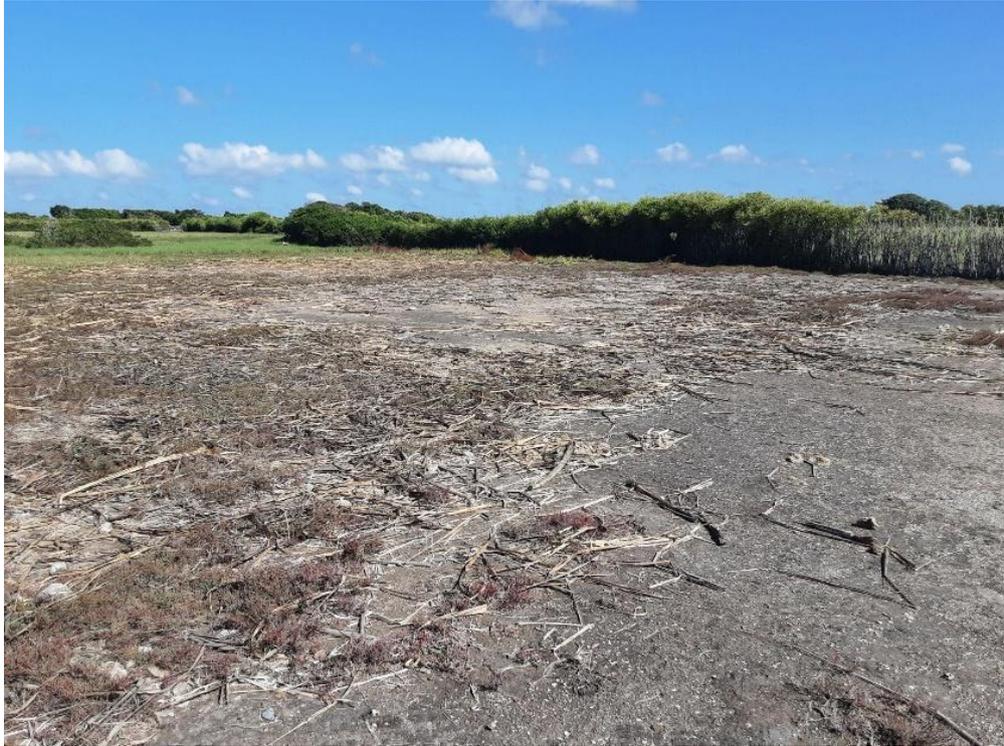
No quinto ponto temos também presença de mangue e de pastagem. Podemos notar na figura 8a e 8b, que é um local de pastagem, um solo que apresenta erosão, que é mais degradado e diferenciado do restante do solo. Enquanto o solo de pastagem está exposto, com folhas e troncos secos no chão (figura 8c), o solo do outro lado da cerca está verde, bem coberto de vegetação. Provavelmente, o solo de pastagem se encontra com uma degradação biológica, já que:

“... a degradação biológica, a queda de produtividade da pastagem está principalmente associada à deterioração do solo. Nesse caso, há um aumento na proporção de solo descoberto (sem vegetação) na área da pastagem, facilitando a erosão, a perda de matéria orgânica e de nutrientes do solo. A degradação biológica é uma condição mais drástica de degradação da pastagem, pois também indica a degradação do solo” (Moacyr Bernardino Dias-Filho, 2017).

Figura 8a. Ponto 5. Foto: Jhones da Silva Lima, 2022.

Figura 8b. Ponto 5. Foto: Jhones da Silva Lima, 2022.

Figura 8c. Ponto 5. Foto: Jhones da Silva Lima, 2022.

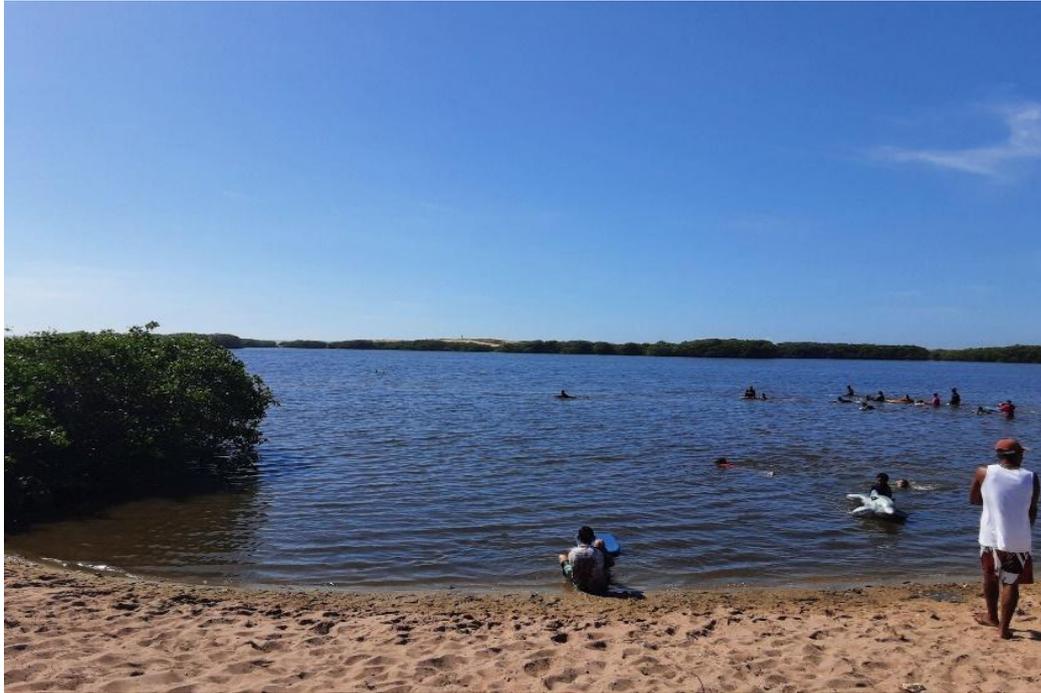
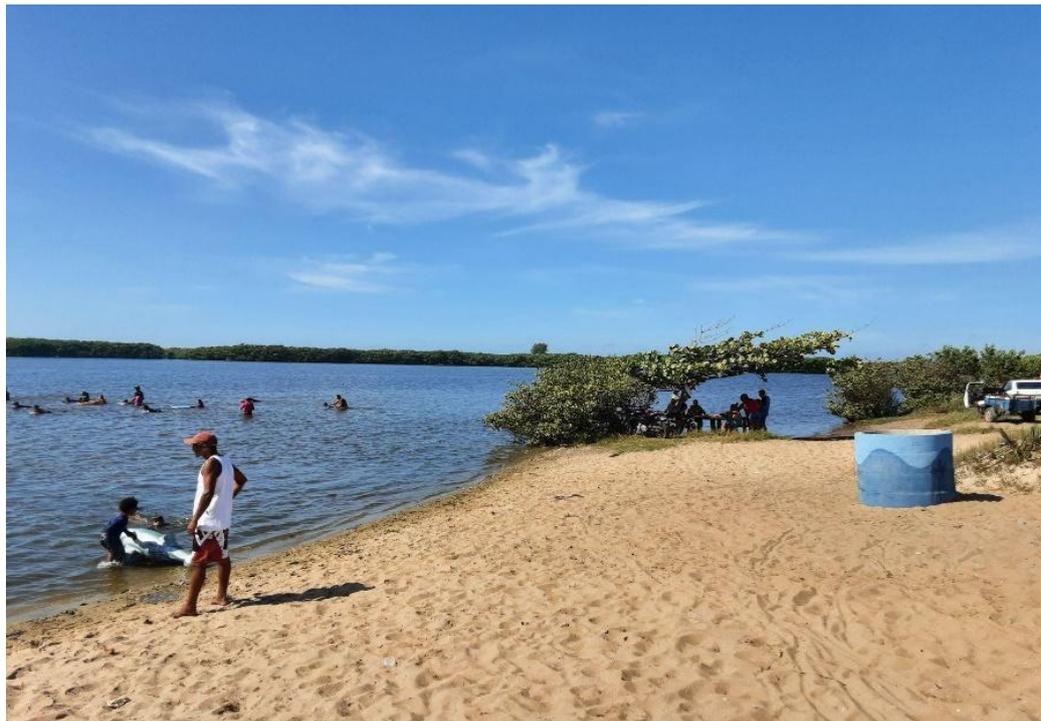
No sexto e último ponto, que é usado como área de lazer e turismo, como pode-se notar na figura 9a, muitas pessoas utilizam para banhos na lagoa, atividades marinhas no geral, e realizam churrascos, entre outros, por ter uma proximidade com perímetro urbano, assim tendo um grande fluxo de pessoas por todo o ano. Como é uma área em que as pessoas vão muito para lazer, é visível a passagem de veículos nesse ponto (figura 9b). Esse tráfego de veículos pode contribuir para a compactação e erosão do solo, realizando o desgaste da parte superficial, a própria utilização de veículos nas margens pode poluir resíduos de óleo ou combustível, que pode vazar do veículo e acabar contaminando a água.

Figura 9a. Ponto 6. Foto: Jhones da Silva Lima, 2022.

Figura 9b. Ponto 6. Foto: Jhones da Silva Lima, 2022.
